Ayuntamiento y Edificios colindantes

Boulevard Luciano Demetrio Herreros 2-8

T-31

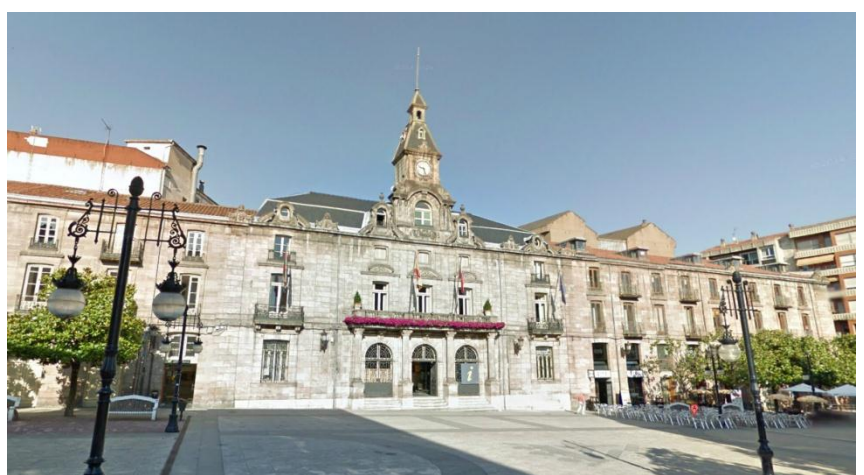
Fotografía 2015

Titularidad: Pública (Ayuntamiento) y Privada	Tipología: Edificación entre medianeras
Usos: Equipamiento Administrativo (Ayuntamiento) y Edificios residenciales	
Estado de la edificación: Bueno	
Protección existente:	
- PEPCPAT 1993. Protección Integral, Grado 1.

<p>Edificación entre medianeras de planta rectangular y tres alturas, fachada simétrica y realizada en piedra. El tejado es a dos aguas y de él emerge un frontón y una torre espadaña en el eje de simetría de la fachada principal.</p> <p>La fachada principal se compone por un volumen central en el que destaca el porche sustentado por cuatro columnas jónicas sobre las que se apoya un gran balcón de balaustradas de piedra. A éste se asoman tres grandes ventanas coronadas por frontones semicirculares. Sobre este cuerpo central encontramos el frontón con dos grandes huecos en forma de arco de medio punto y la torre del reloj, donde la cubierta es de pizarra. El resto de la fachada a cada lado del cuerpo central está formado por grandes vanos de arcos rebajados donde conviven usos comerciales en planta baja. En línea con estos grandes huecos en las plantas superiores se abren dos huecos con balcones de rejería de forja. Este esquema se repite en ambas fachadas laterales de manera simétrica.</p> <p>Observaciones: La edificación ha sido reformada.</p>

Usos permitidos: Equipamiento, Residencial y Terciario.
Criterios de intervención:
<ul style="list-style-type: none"> - Obras de Conservación, mantenimiento, consolidación y restauración así como aquellas necesarias para el cumplimiento de medidas de accesibilidad. (Capítulo 1 del Título VIII. Protección del Patrimonio Cultural, de las Normas Urbanísticas de este PGOU.) - Obras de rehabilitación parcial que se ciñan a elementos de la edificación no significativos, incluso las necesarias para la adecuación a otros usos según la ordenanza, siempre que no alteren las características arquitectónicas y compositivas del edificio. - Obras de reestructuración de los edificios laterales anexos con fines de funcionalidad. - Obras de reconstrucción con carácter estricto en caso de desaparición parcial o total. - Obras exteriores.
Cautelas Arqueológicas:
